## CASO CLÍNICO

# Prótesis de roy camille a 30 años de implantación. Reporte de caso

Servicio de Traumatología y Cirugía Ortopédica, Hospital de Caldas SES. Manizales, Caldas, Colombia

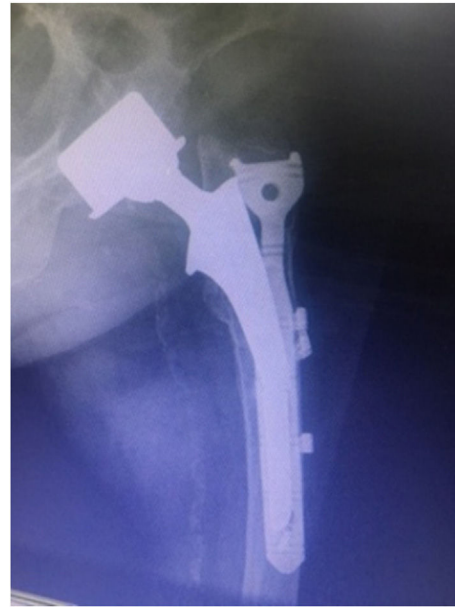
Figura 1 Rayos X prequirúrgico.

casos que sirvan para la previa planeación prequirúrgica (ver fig. 1).

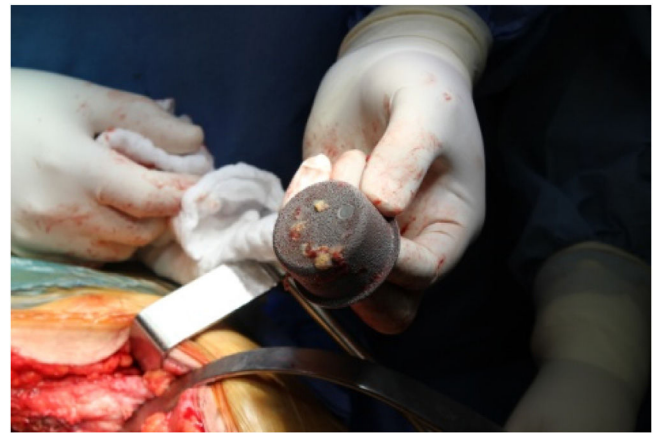
Llama la atención la escasa osteointegración del componente acetabular versus la estabilidad del mismo, cuando al liberar la periferia este se logró retirar fácilmente (ver figs. 3-5). Esta falta de osteointegración también se observó en el componente femoral y su posible relación con la falla de este implante (esta tenía una fractura en la interface zona porosa-zona lisa del vástago) con una fijación de la zona lisa en el canal medular.

**Figura 5** Se evidencia escasa integración ósea en el componente acetabular.

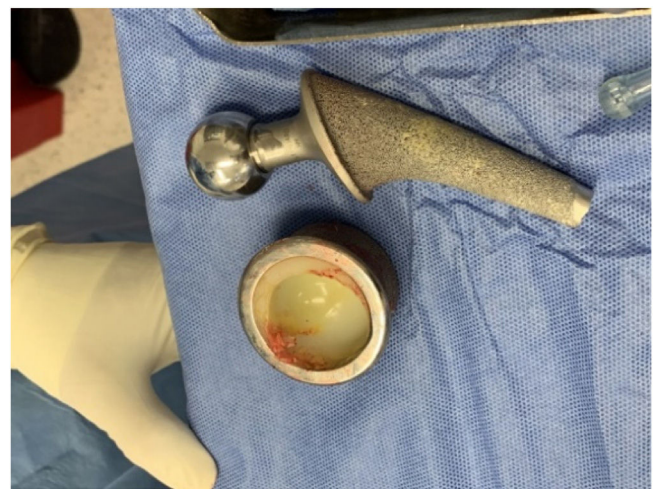
**Figura 7** Fractura en la interface zona porosa-zona lisa del vástago.

En relación al componente femoral, la parte proximal rugosa estaba fracturada en la interface con la porción lisa. Además, se encontró suelta y se retiró fácilmente, pero el vástago distal estaba anclado en la diáfisis proximal, lo que requirió de una ventana ósea para poder retirarlo. A

esférica altamente pulida. Muchos diseños permiten la inserción de tornillos para mejorar la fijación del componente. Los implantes acetabulares cementados de polietileno solo son utilizados actualmente en algunos pacientes ancianos con pobre stock óseo'' (Ver figs. 6 y 7)<sup>4</sup>.

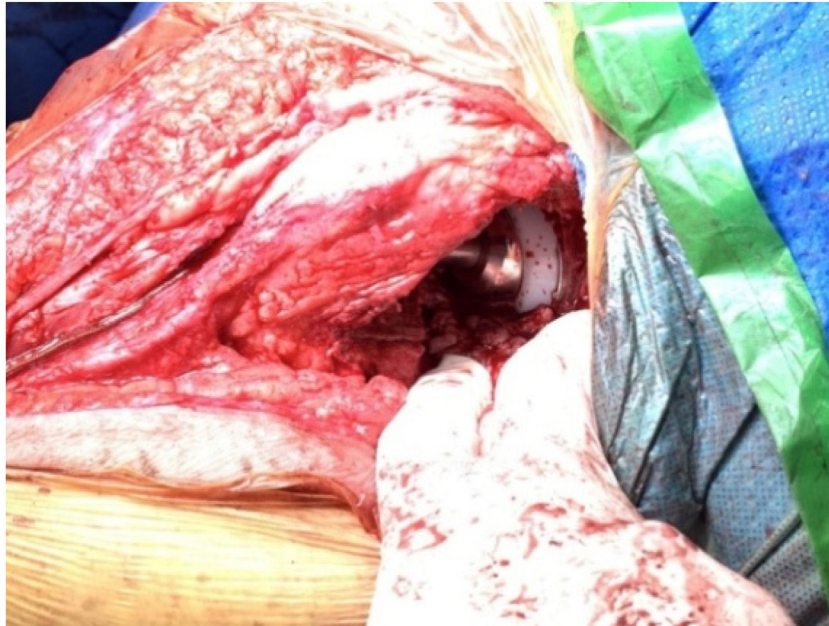
**Figura 13** Resultado intraoperatorio de la revisión.

Se implanta una prótesis de revisión de anclaje diafisario y se logra una adecuada estabilidad del componente. Al reducir la articulación se recupera la longitud, arcos de movimientos y estabilidad articular. También se debe anotar que tenía una placa cable, por una fractura periprotésica ya consolidada (ver [fig. 13](#)).
